Brandschutz bei vorgehängten Fassaden

Diplomarbeit

Brandschutz bei vorgehängten hinterlüfteten Fassaden

wissenschaftliche Arbeit
zur Erlangung des akademischen Grades Dipl.-Ing.
Vorgelegt beim
Fachbereich Bauingenieurwesen
der Fachhochschule Potsdam

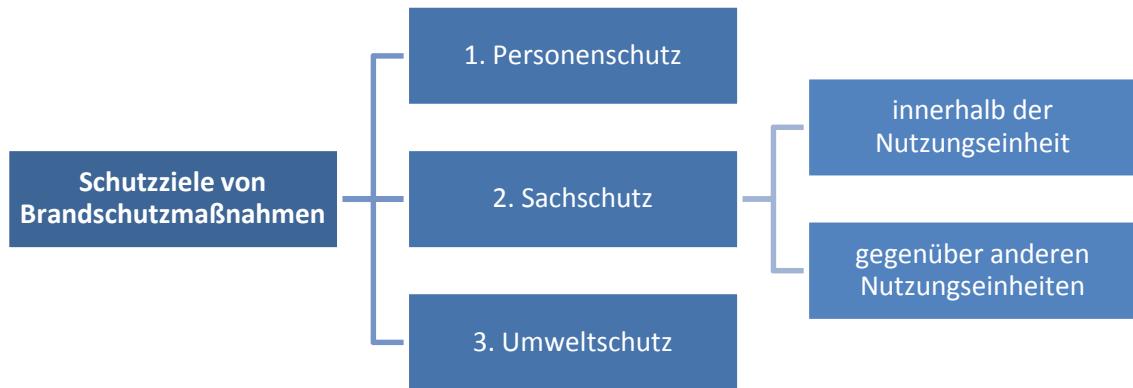
Abbildung 2 Schutzziele von Brandschutzmaßnahmen
(Quelle: Bock und Klement 2006, S. 41, geändert)

Diese beiden Paragraphen leiten die Notwendigkeit des Brandschutzes, sowie dessen rechtliche Begründung ab. Wie in Abbildung 2 dargestellt, besteht eine Rangfolge der Prioritäten für die Schutzziele von Brandschutzmaßnahmen. Der Personenschutz bezieht sich auf den Schutz von Leben und Gesundheit von Personen, allerdings nicht nur im Gebäude, sondern auch für Personen, die sich in der näheren Umgebung aufhalten. Das bedeutet, dass auch für Gegenstände, die z. B. von der Fassade oder vom Dach fallen können, Sicherheitsvorkehrungen getroffen werden müssen. Der Sachschutz bezieht sich auf den Schutz von Eigentum und Besitz sowie die Eindämmung von finanziellen Schäden, die sich in der Nutzungseinheit aber auch gegenüber anderen Nutzungseinheiten einstellen können. Der Schutz der Umwelt soll schädigende Auswirkungen auf die Umwelt vermindern, die in Folge eines Brandes, aber auch in Folge des daraus resultierenden Löscheinsatzes entstehen können.

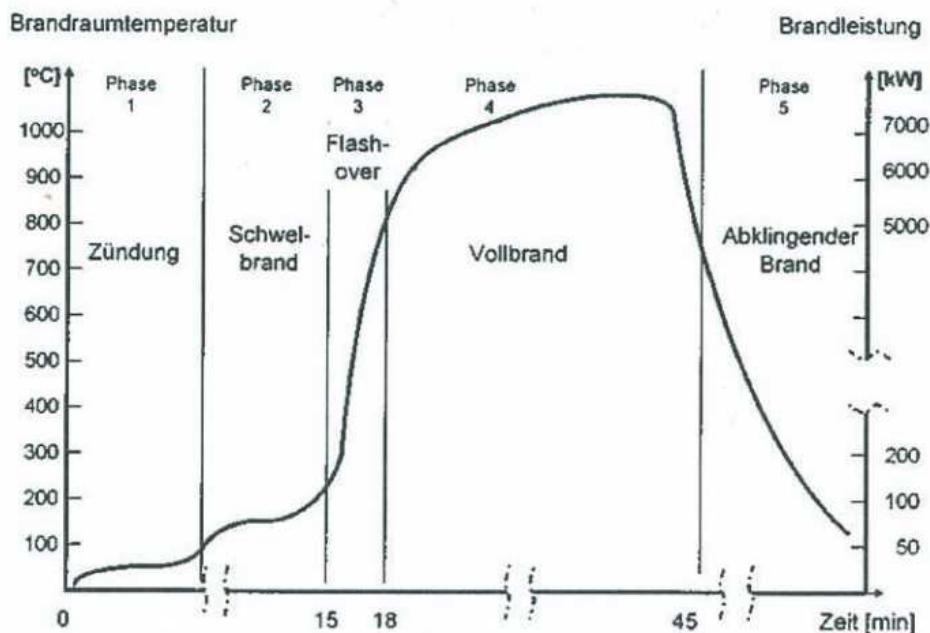
Abbildung 5 Brandgeschehen in Phasen
(Quelle: Gressmann 2005, S. 5)

Abbildung 1-1: Ablauf von Feststoffbränden in Gebäuden – schematisiert – Erläuterungen im Text (Hinweis: die Achse Brandleistung ist zwischen 200 kW und 5000 kW gestreckt!)

Vereinfacht kann der in der folgenden Abbildung 5 dargestellte Verlauf eines Schadenfeuers erwartet werden.

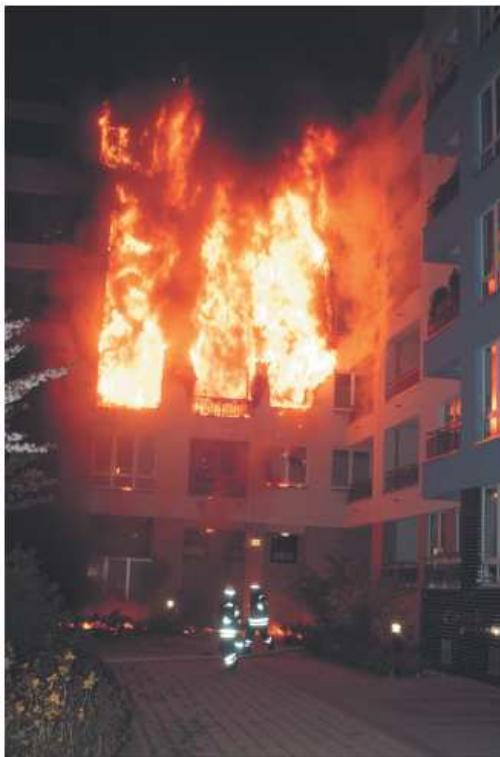
Die Situation unmittelbar nach Eintreffen der Feuerwehr;
Die Fassade steht bereits in Vollbrand.

Der in Abbildung 10 gezeigte Brand, konnte sich aufgrund von baulichen Mängeln zu einem solchen Großbrand ausweiten. Die für die Fassade verwendeten Baustoffe entsprachen in ihrer Klassifizierung und Ausführung nicht den Anforderungen an hinterlüftete Außenwandbekleidungen nach Norm.

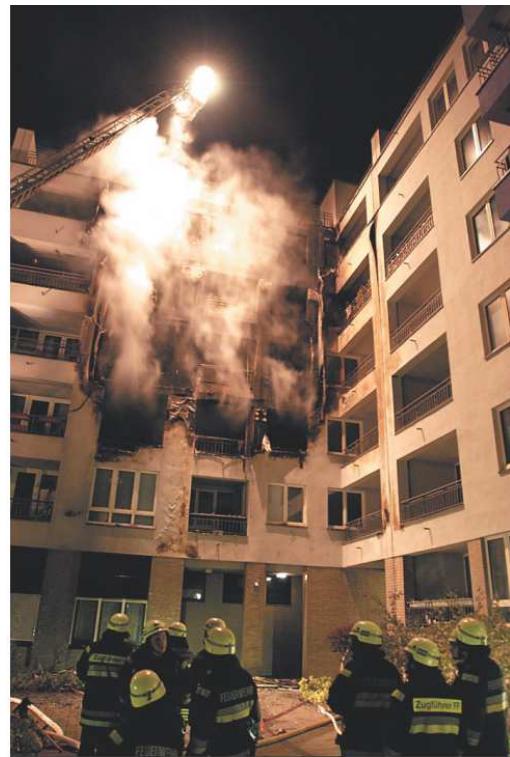
Deutliche Brandspuren an der Vorderfassade

Abbildung 10 Brandereignis in der Treskowstraße, Berlin
(Quelle: spleepicture 2005 in: Dipl.-Ing. Broemme 2005, S. 439f)

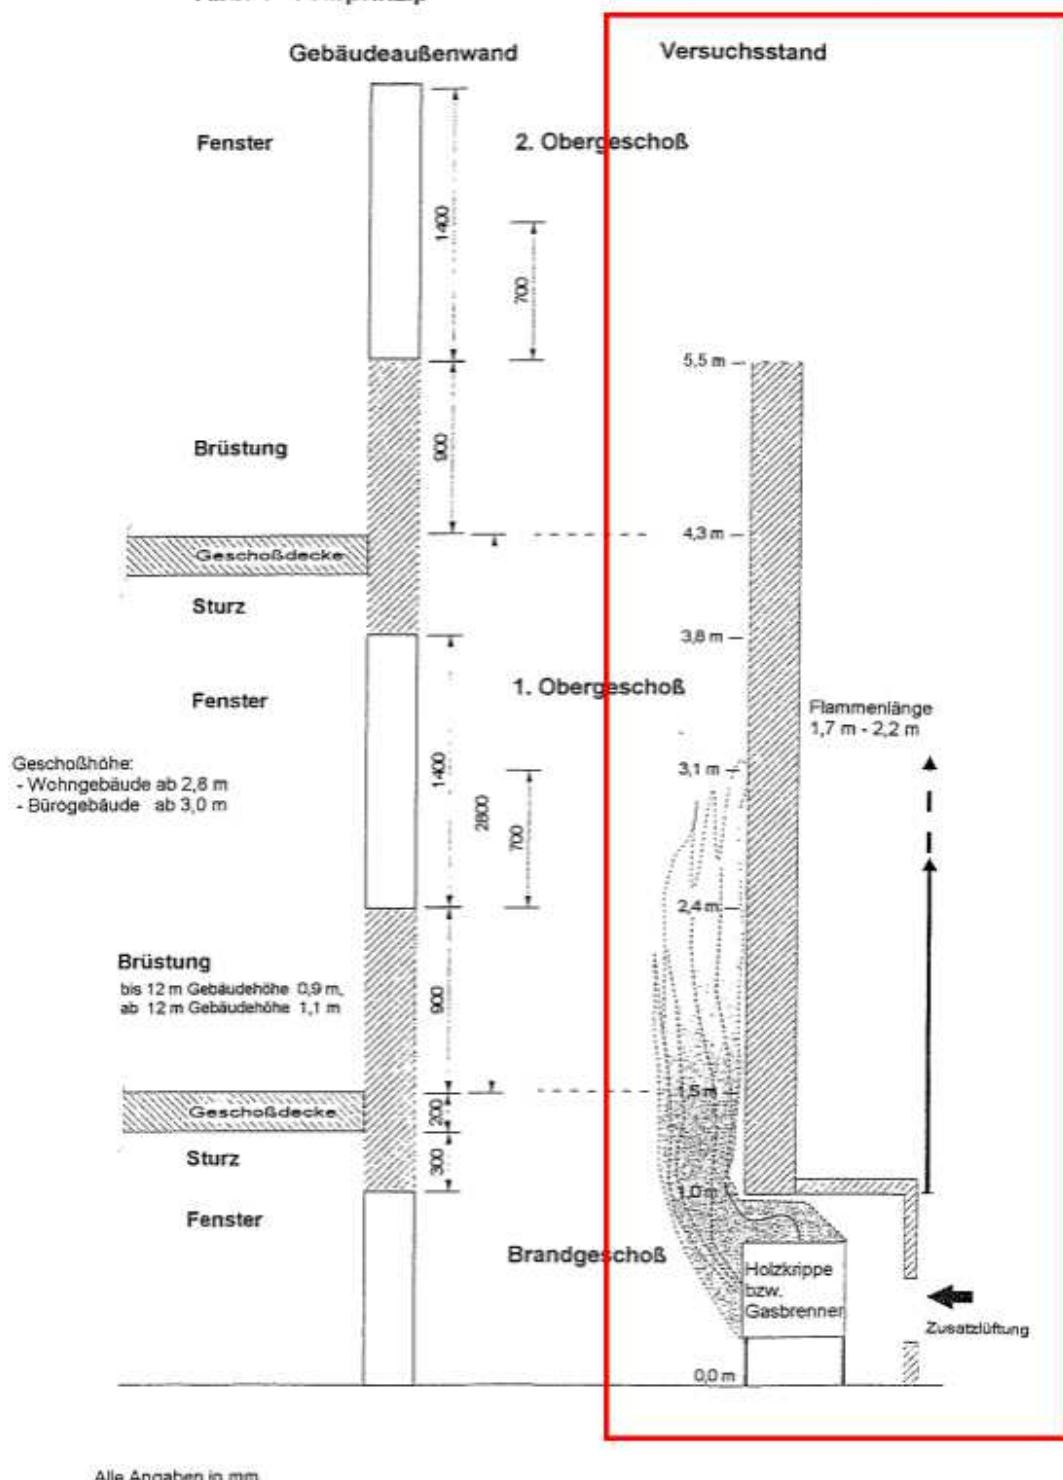
Wie in Abbildung 14 dargestellt, soll der Versuchstand (rot umrandet) einer Gebäudeaußenwand (linke Grafik in der Abb.) nachempfunden sein. Er ist so definiert, dass eine Brandausbreitung bis in die eigentliche Öffnung (Fenster) des zweiten Geschosses über dem Brandraum möglich wäre und bewertet werden kann.

Aufbau des Prüfstandes nach Normvorschlag DIN 4102-20
(Quelle: Anhang A, Entwurf DIN 4102-20)

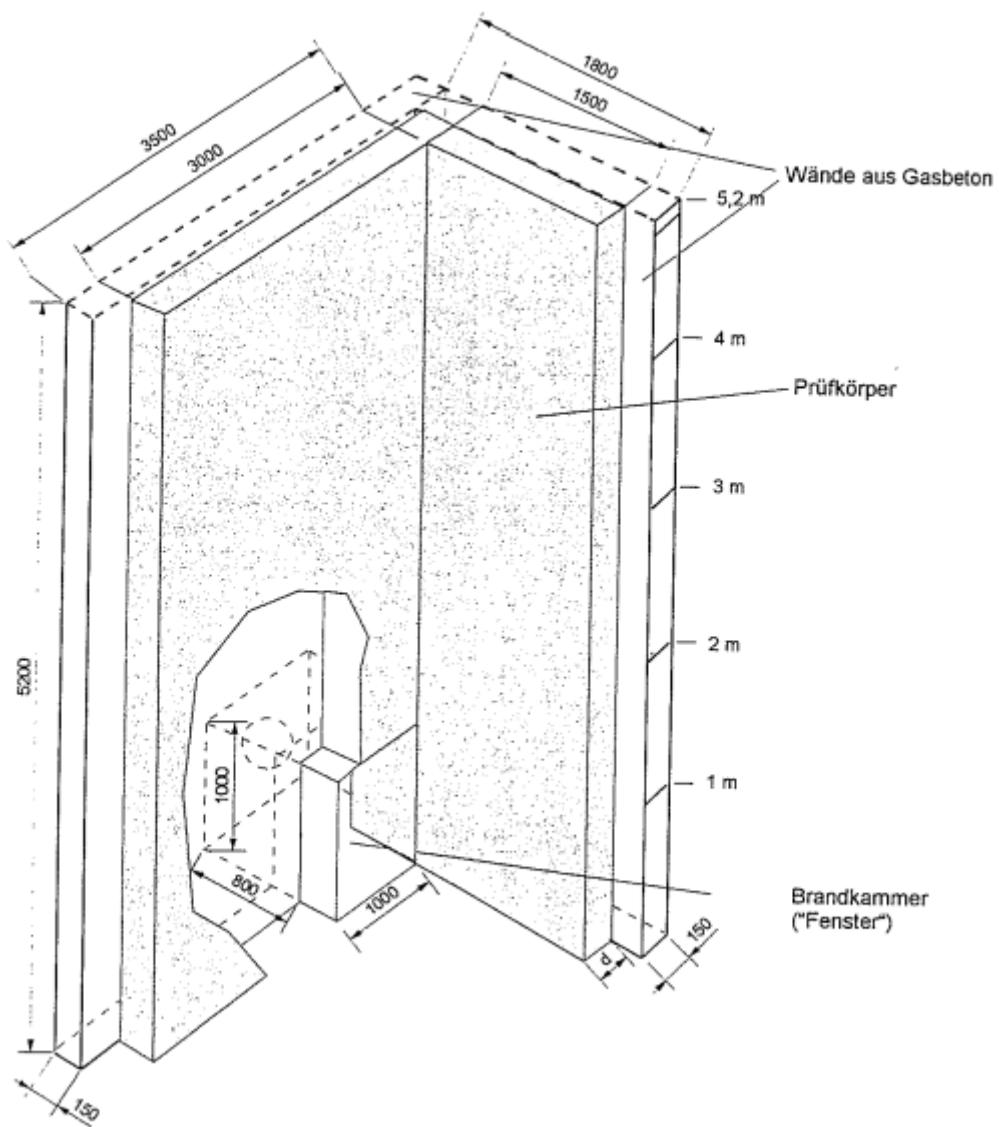
Abbildung 15: Abmessung des Prüfstandes
(Quelle: aus Anhang A, Entwurf DIN 4102-20)

Wie in Abbildung 15 gezeigt wird, weist der vorgegebene Prüfstand im Hauptschenkel mit der in der Innenecke befindlichen Brandkammer eine Mindestlänge von 2,5 m auf, der angeschlossene Nebenschenkel muss eine Mindestlänge von 1,5 m haben. Die Mindestgröße der Brandkammer beträgt 1,00 m x 1,00 m x

Der Versuchsstand entsprechend der oben genannten DIN aus zwei rechtwinklig, miteinander verbundenen Wänden errichtet werden, diese bilden somit eine Innenecke. Die Wände bestehen aus massiv mineralischen Baustoffen und besitzen eine Mindestdicke von 150 mm und einer Mindestrohdichte von 600 kg/m³.

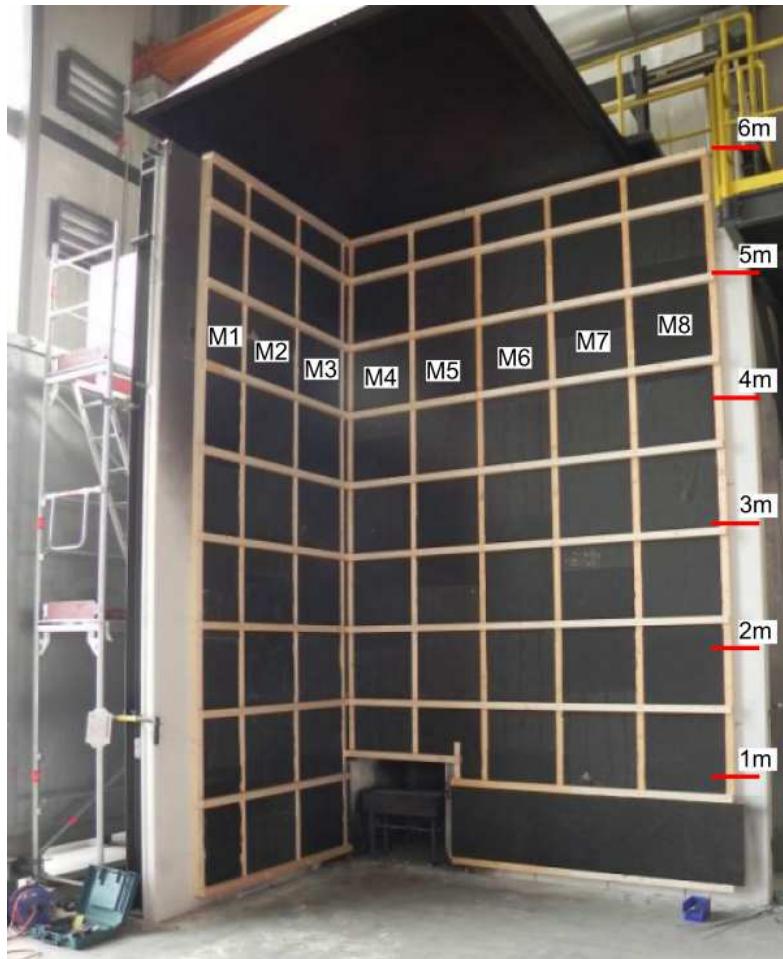
Abbildung 17 Nummerierung der Messstellen nach Feldern
(Quelle: Blume und Riese 2012, geändert)

Zur Erfassung der entstehenden Temperaturen und einer experimentellen Erfassung der Brandausbreitung im Hinterlüftungsspalt wurden Thermoelemente in verschiedenen Ebenen im Versuchskörper angeordnet. Die genaue Platzierung erfolgte gemäß der Norm, mit zusätzlichen Messstellen. Dem Prüfprotokoll kann die genaue Anordnung der Thermoelemente nicht entnommen werden, sodass in der folgenden Analyse eine zweckentsprechende Anordnung angenommen wird (siehe Abbildung 17). Die Datenaufzeichnung wurde während des Versuchs alle 10 Sek. automatisch durchgeführt.

Nach den Diagrammen der Messstellen sind sowohl im Hinterlüftungsspalt als auch vor der Fassade, egal in welcher Höhe, an den Messstellen M3, M4 und M5 die mit Abstand, je Messhöhe, höchsten Temperaturen vorzufinden. Es wird angenommen, dass dies die Messstellen sind, die sich in nächster Nähe zu der Innenecke und über der Brandkammer befanden.

Messstelle M3 war der, vom Nebenschenkel aus gesehen, der Innenecke am nächsten gelegene Messpunkt. M4 lag auf dem Hauptschenkel und war auch der Innenecke am nächsten. Darauf folgend Richtung rechter Außenkante befand sich die Messstelle M5, die somit noch in vertikaler Achse des Brenners lag. Die weiteren fünf Messstellen lagen am Außenende des Nebenschenkels oder hinter Messstelle M5 und waren an diesen Orten der Beflammlung nicht so stark ausgesetzt.

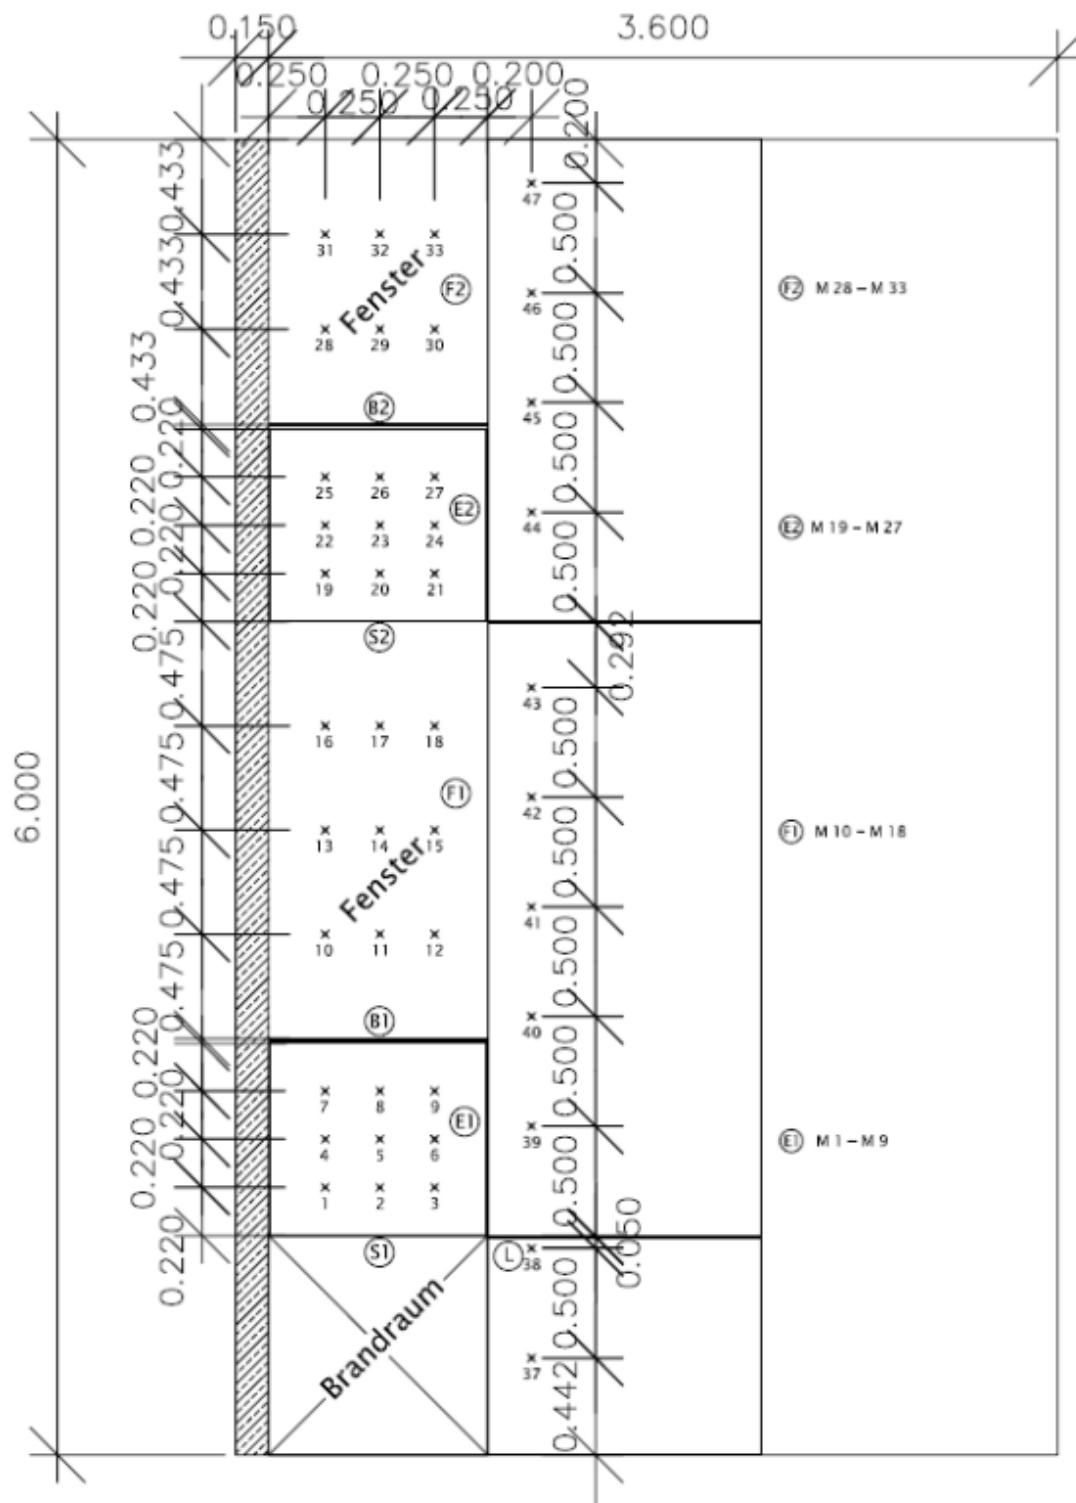
Zur bildlichen Vorstellung und besseren Einordnung der Messpunkte wird an dieser Stelle die Ansicht der im Versuchsprotokoll vermassten Thermoelemente eingefügt. Die Nummerierung wird in der folgenden Beschreibung beibehalten.

Abbildung 20 Wandansicht mit Nummerierung der Messfühler
(Quelle: Blume und Riese 2011)

Allgemein ist festzuhalten, dass die Messstellen in der Innenecke über dem ersten Feld mit *Eternit*-Fassadenplatte, in den jeweiligen darauffolgenden Feldern, die höchsten Temperaturen aufgewiesen haben. Wie auch schon bei dem anderen Versuch zu erkennen war, entstand in der Innenecke eine für die Flammen geometrisch günstige Situation. Auch die Wärmeableitung wurde durch die Innenecke beeinflusst. Die Flammen zogen regelrecht in die Innenecke und stiegen dort sowohl weiter als auch heißer nach oben als bei den anderen Messstellen und Elementen in den jeweiligen Feldern.

Die höchsten Temperaturen bei diesem Versuch, abgesehen von der Temperatur in der Brennerflamme, stellten sich im Feld E1 direkt über der Brandkammer ein. Die Messstellen befanden sich hier direkt unter der Oberfläche der Fassadentafel. Die maximalen Temperaturen von knapp über 1000 °C wurden am Versuchsende nach ca. 27 min. gemessen. Konstante Temperaturen von ca. 700 °C bis ca. 900 °C stellten sich nach rund 10 min. ein, was auf einen kontinuierlichen Mitbrand der Lattung deutete. Nach 11 min. riss die Fassadentafel in der linken, oberen Ecke des Feldes E1.

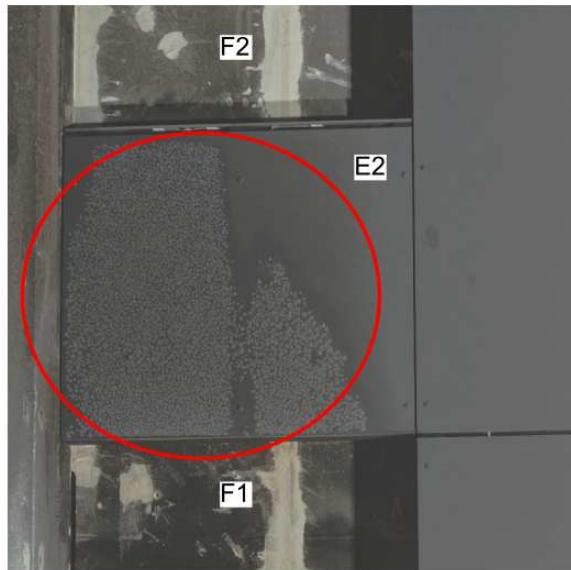
Gemäß Entwurf der Norm dürfen Schädigungen des Prüfkörpers weder im Inneren noch an der Oberfläche oberhalb von 3,50 m auftreten. Auf Abbildung 21 ist zu erkennen, dass bei der Tafel E2 die Oberfläche über der Öffnung auf Seite der Innenecke höheren Temperaturen ausgesetzt war und sich Blasen gebildet haben. Diese Erscheinungen reichen bis zu einer Höhe von ca. 4,00 m. Das Diagramm der Thermoelemente zeigt, dass die Temperaturen in diesem Feld nach ca. 20 min. an Messstelle 19 über 250 °C anstiegen. Es ist daraus zu schließen, dass lediglich die Beschichtung der Fassadentafel auf die Temperaturen reagiert,

von einer wirklichen Schädigung, die die Standsicherheit der Fassadentafel reduziert, kann nicht ausgegangen werden.

Abbildung 21 Schädigung der Tafeloberfläche von Feld E2
(Quelle: Eternit Bilder 2011, geändert)

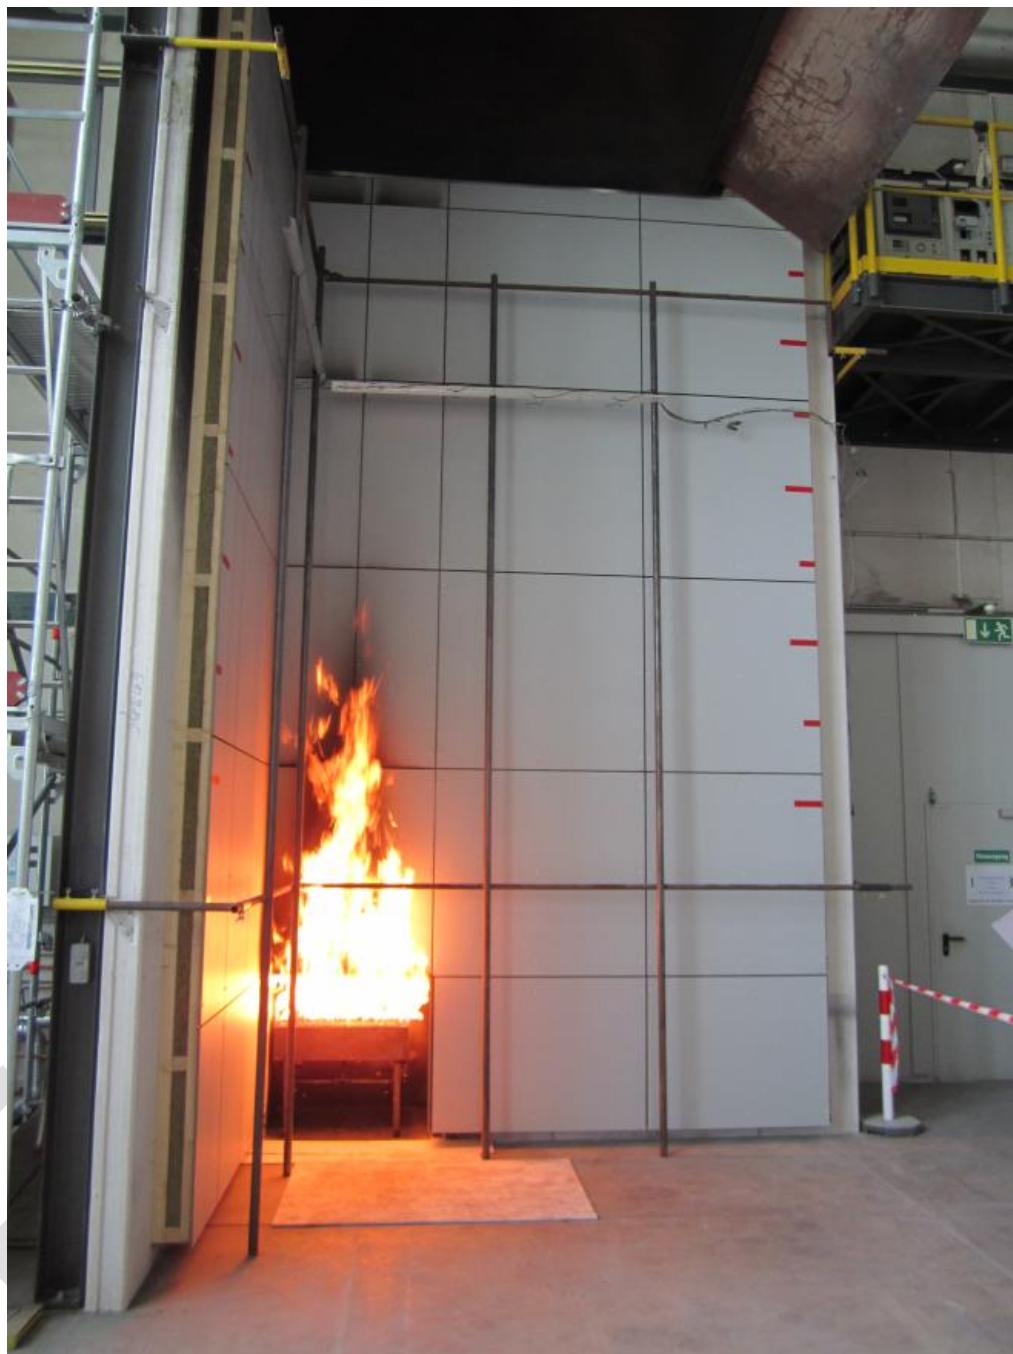
Die gemessenen Temperaturen und Druckunterschiede sind in den Anlagen 3.1 bis 3.4 dargestellt. Foto 1 zeigt eine Darstellung der aufgebauten Fassade kurz nach dem nach Starten des Brenners.

Bild 1 Versuch nach dem Start des Brenners

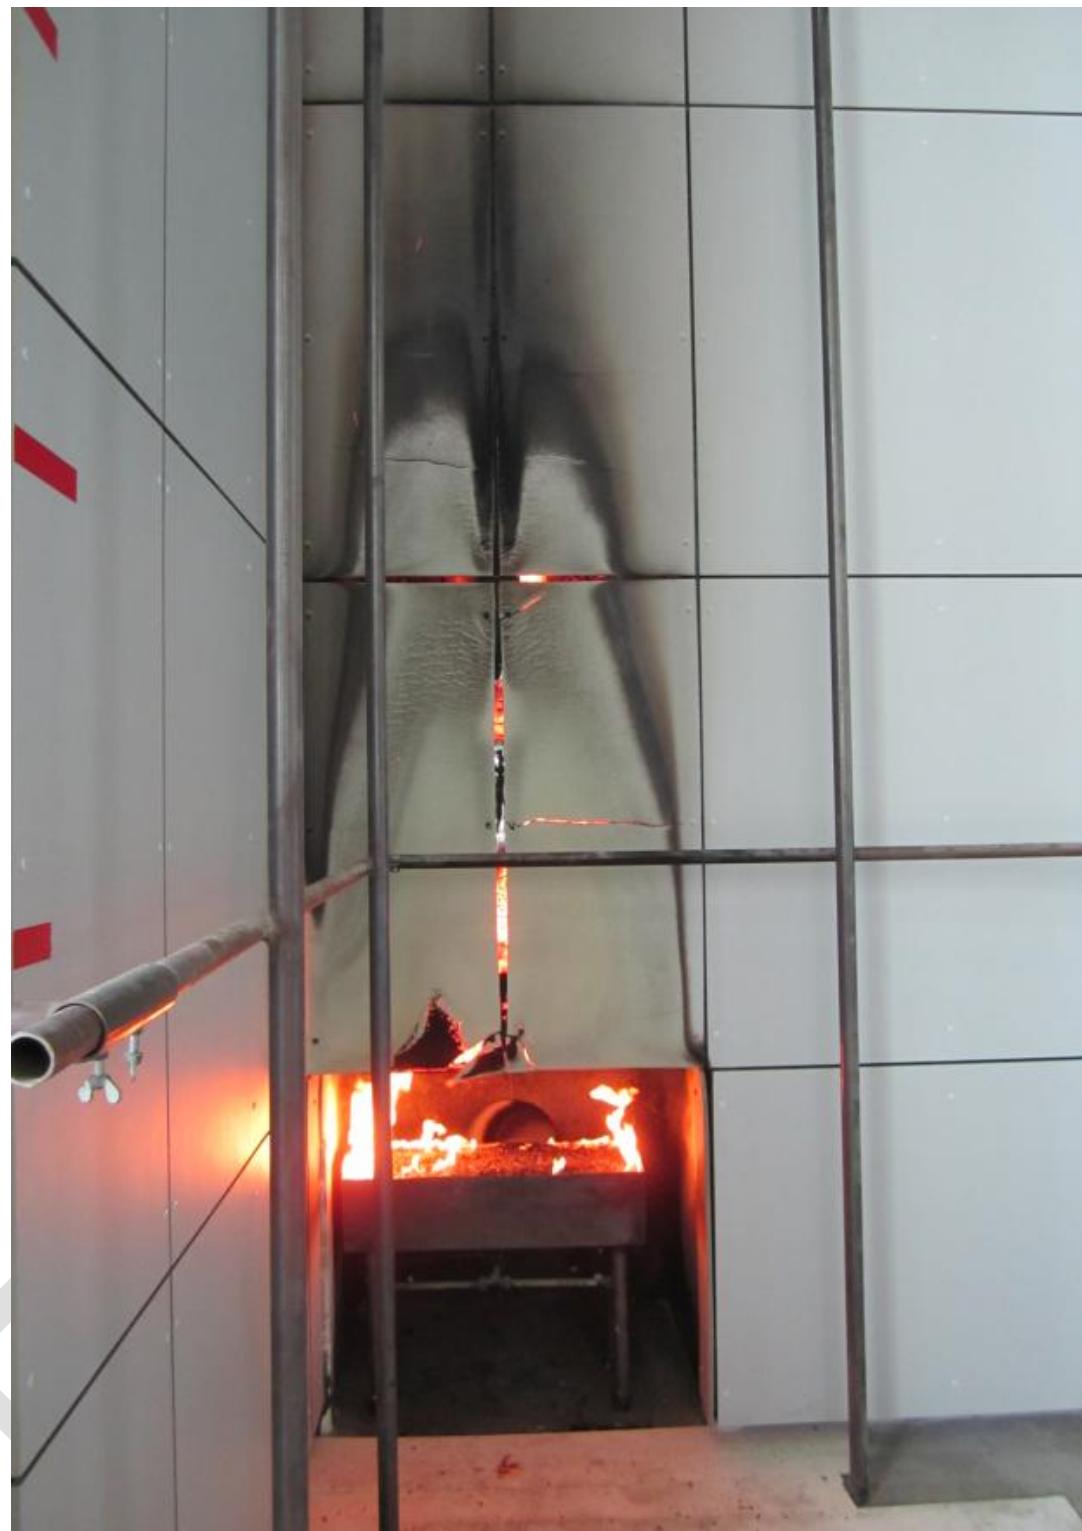
Bild 3 zeigt die Fassade nach Ausschalten des Brenners in der 20. Minute und Bild 4 die Fassaden nach Beseitigung der unteren Platten beim Löschvorgang mit Wasser.

Fassade nach Versuchsende (Abstellen des Brenners)

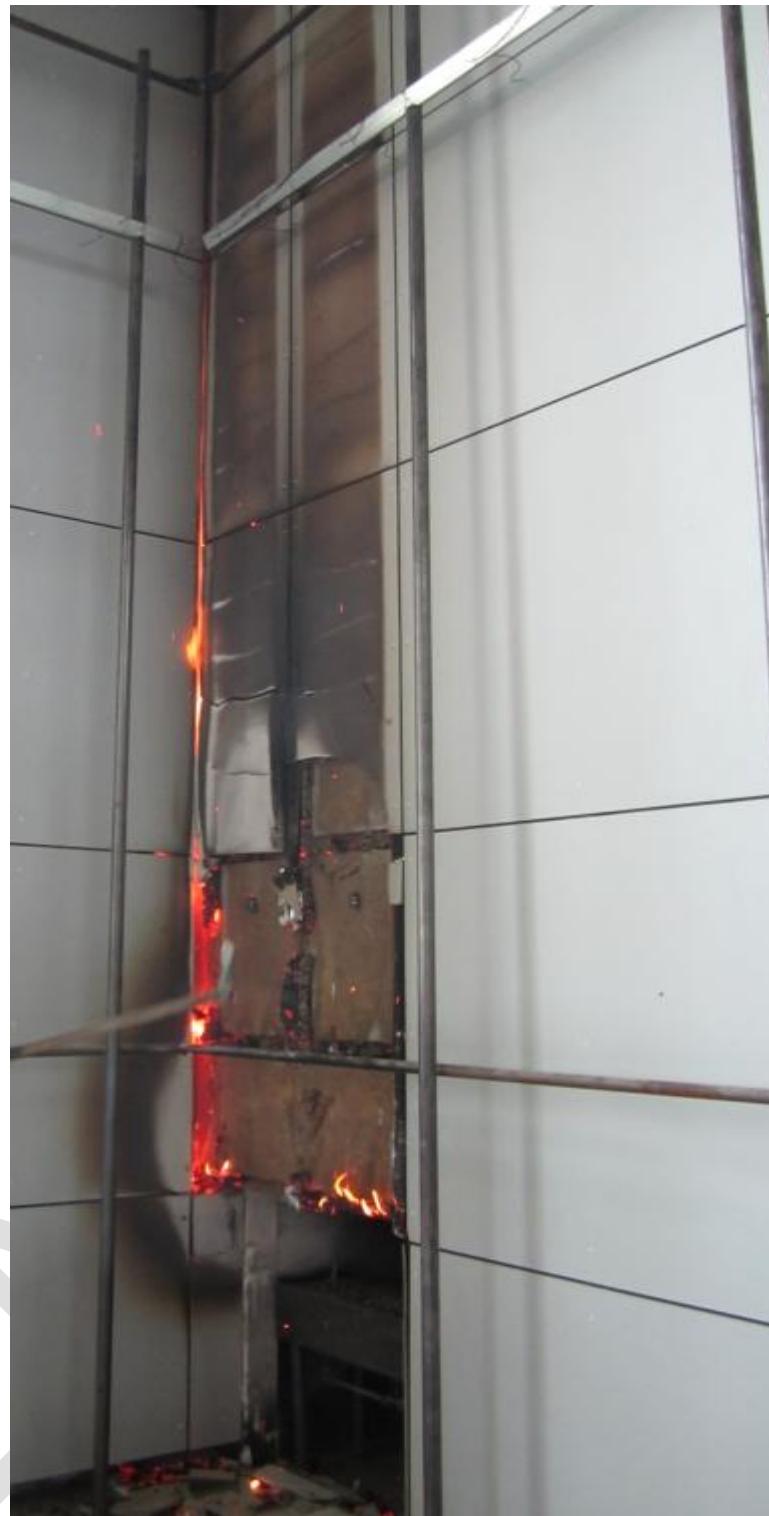
Bild 4 Fassade nach Versuchsende (nach Herabnahme der unteren Platten), beim Löschvorgang

Nach der Beflammlung wurde die Bekleidung demontiert, um den Brand zu löschen. Die Schädigung hinter der Bekleidung aus Eternit-Fassadenplatten ist daher im Weiteren nicht abschließend festzuhalten.

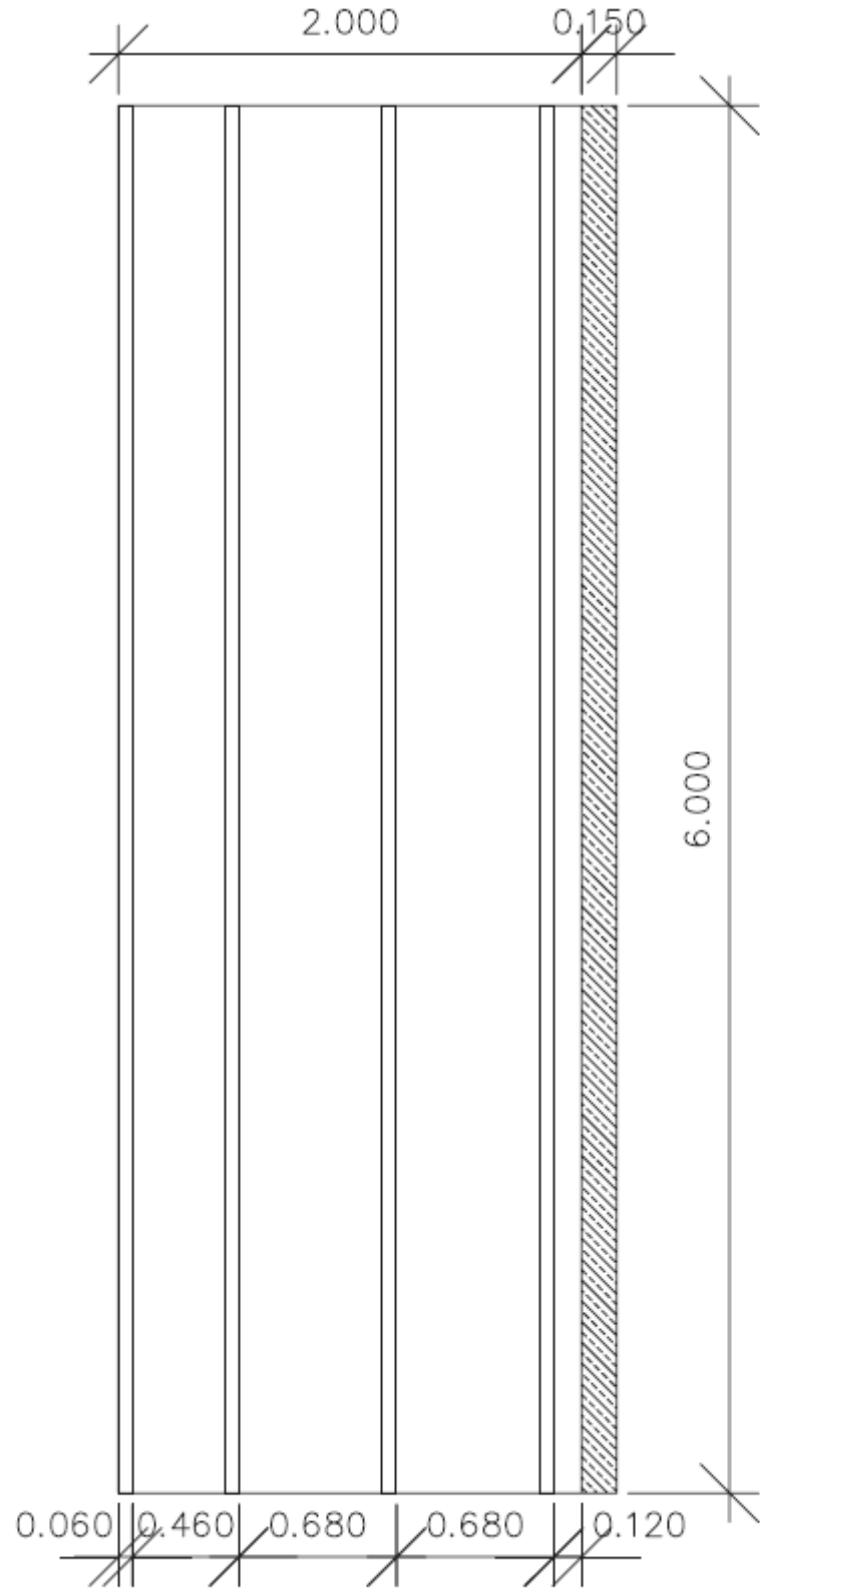
Wandansicht 2 mit 1.Konterlattung M.1:25

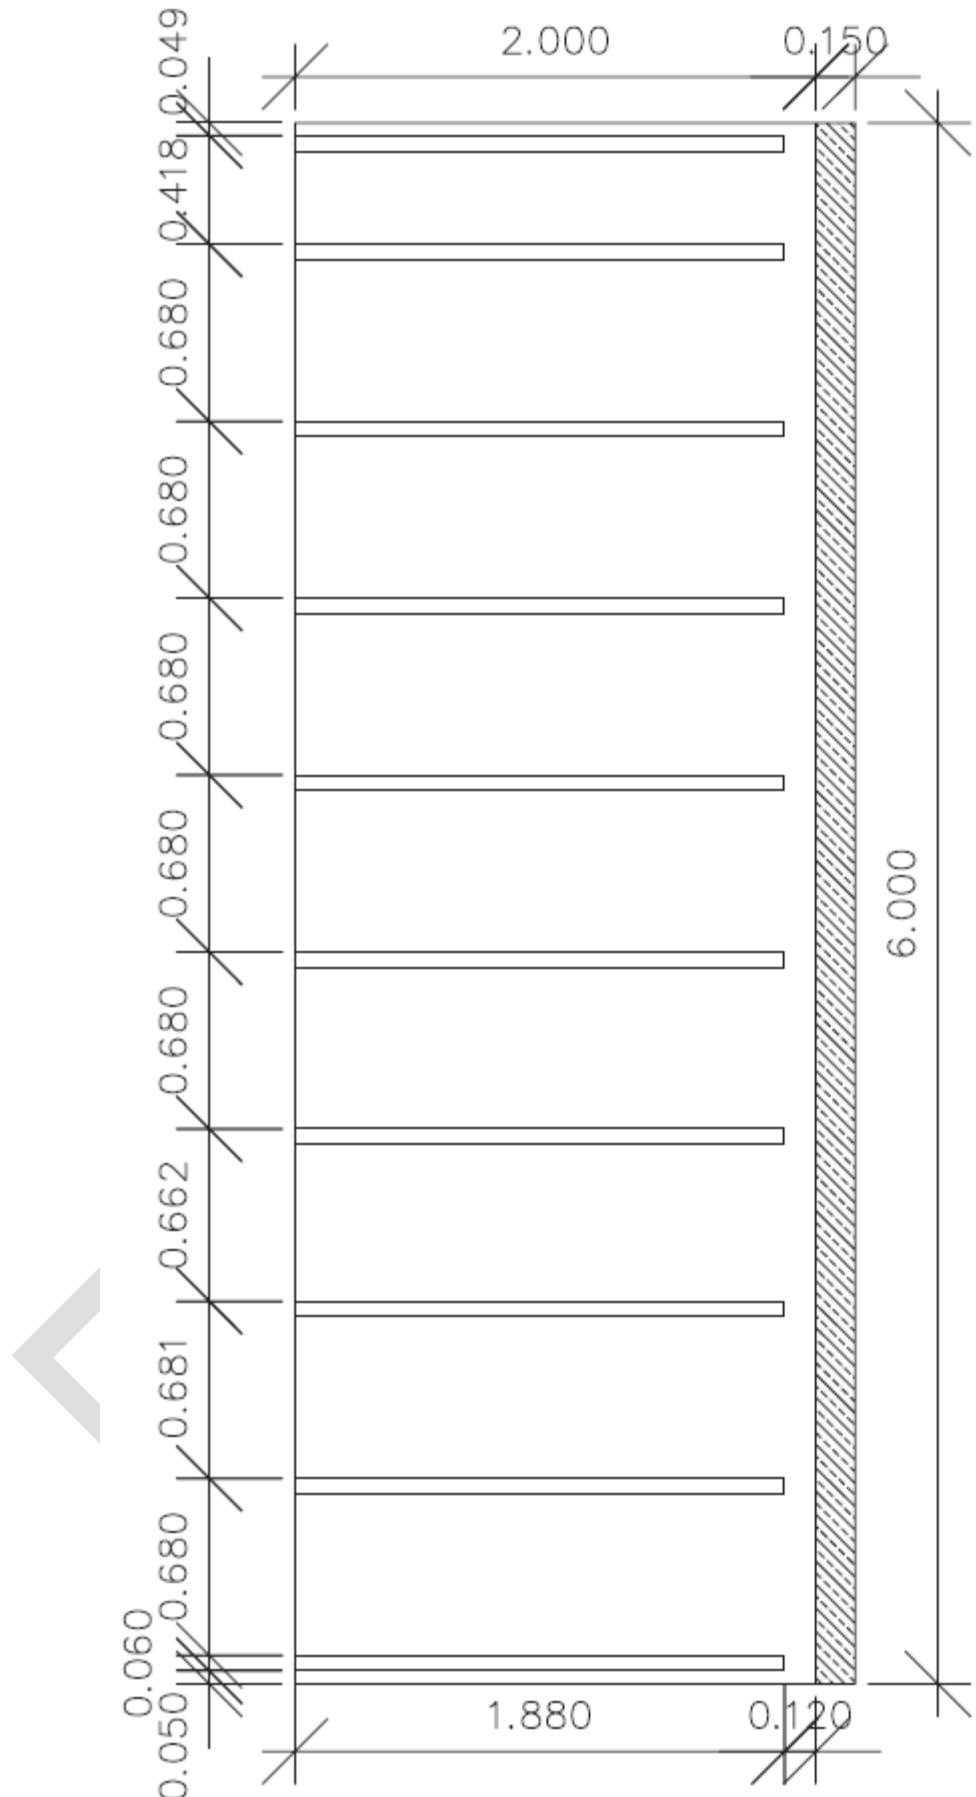
Wandansicht 2 mit 2.Konterlattung M.1:25

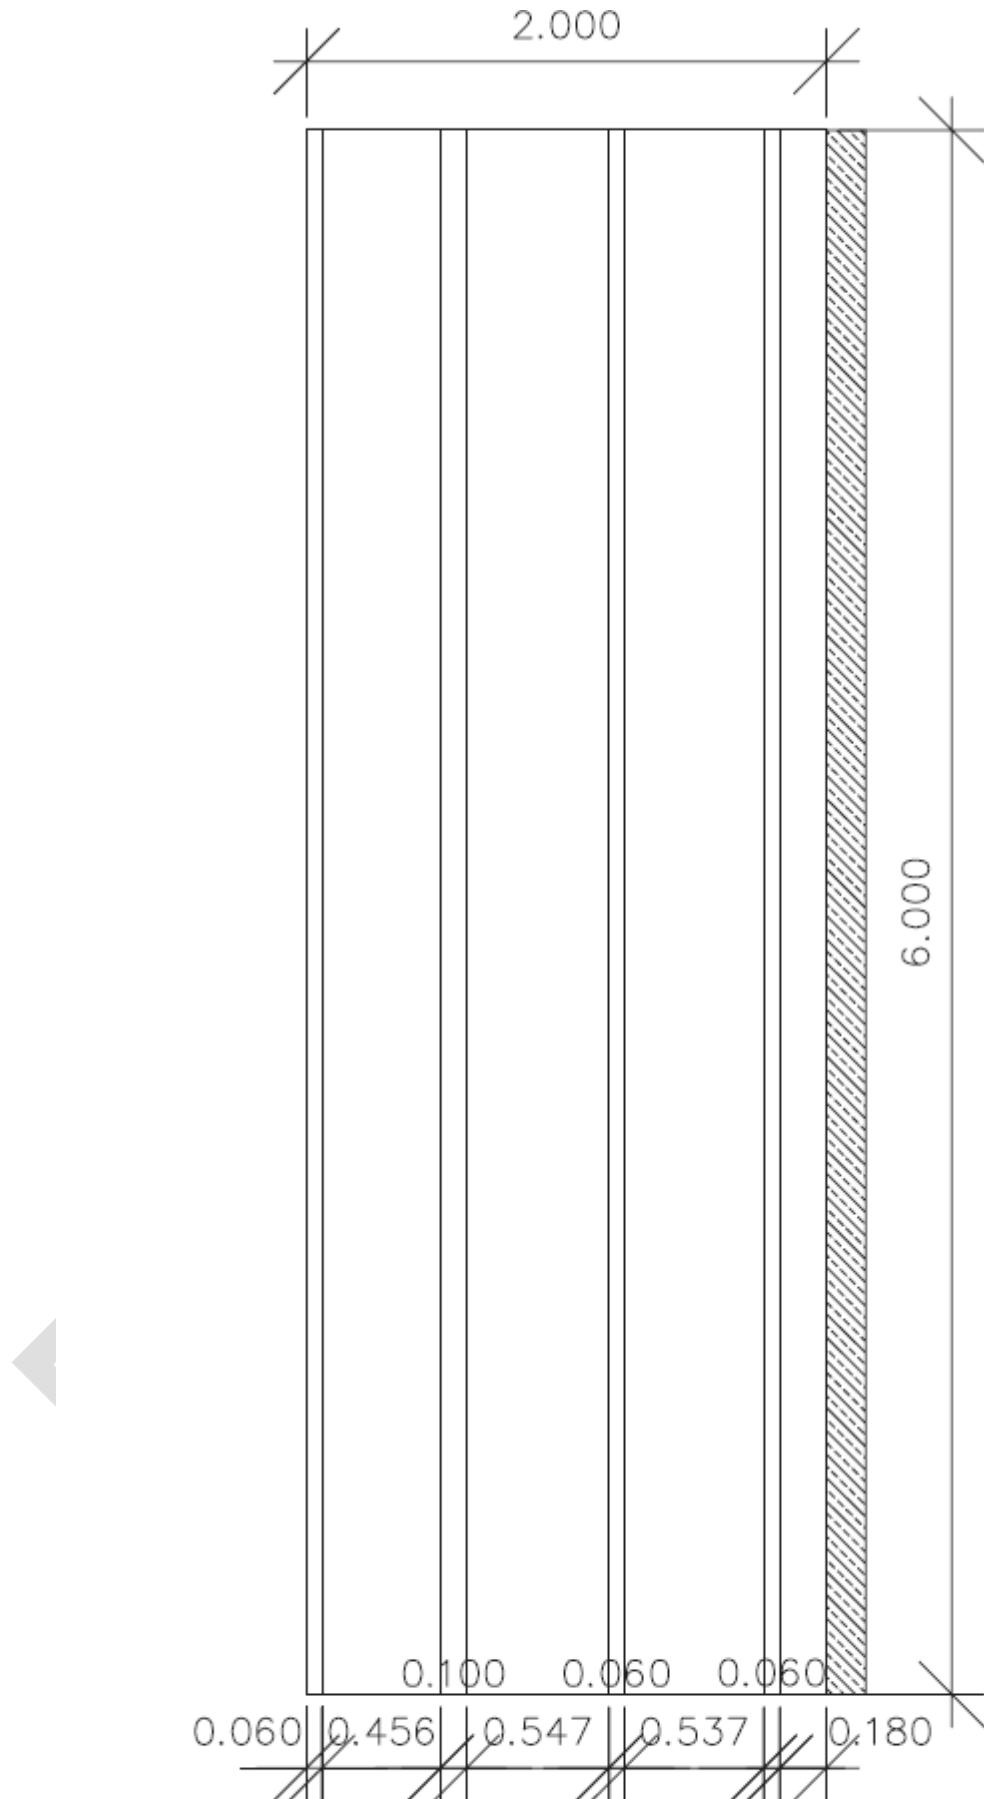
Wandansicht 2 mit Holzkonstruktion M.1:25

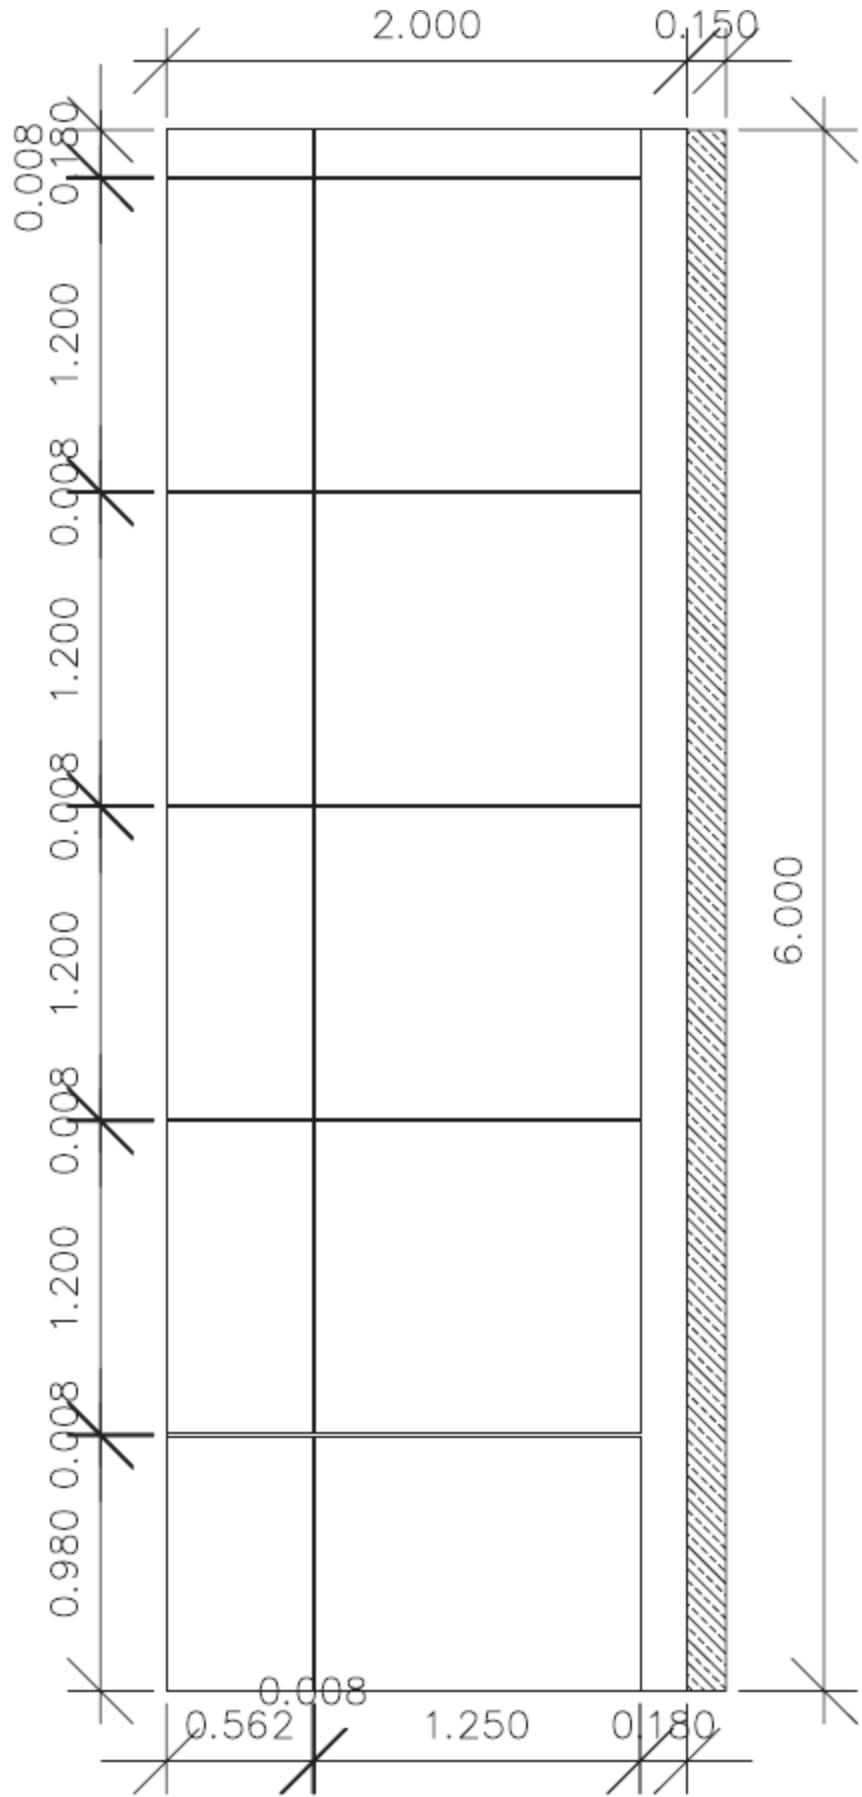
Wandansicht 2 mit Fassadenplatten M.1:25

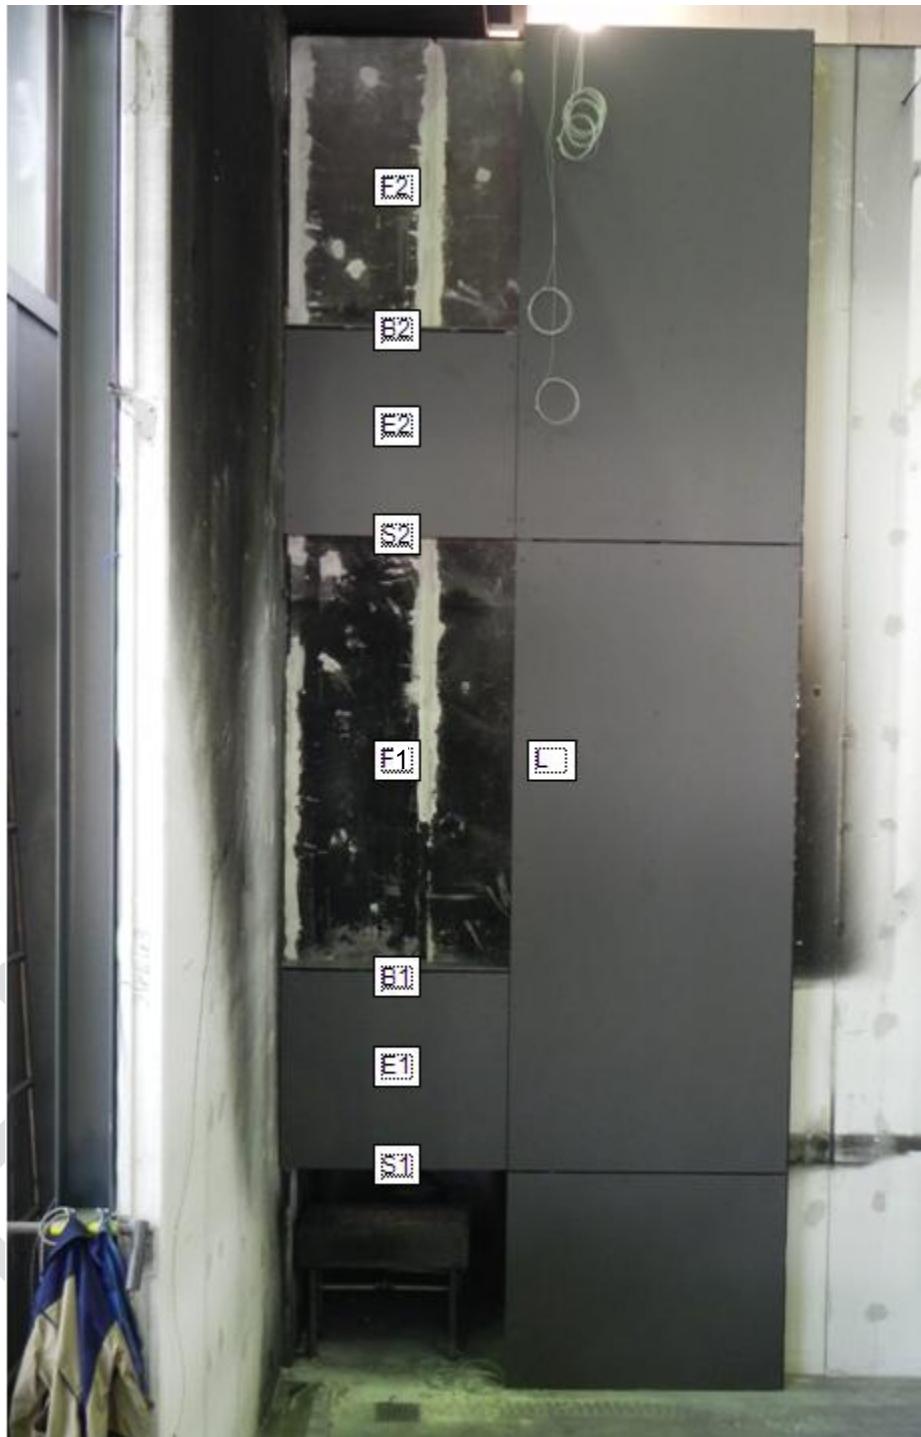
Die gemessenen Temperaturen sind auf den Anlagen 2.1 bis 2.4 dargestellt. Foto 1 zeigt eine Darstellung der aufgebauten Fassade mit den im Bericht gewählten Bezeichnungen für einzelne Elemente der Fassade.

Foto 1 Gewählte Bezeichnung für die Auswertung des Versuchs, Bezeichnungen (S: Sturz, B: Brüstung, E: Eternit-Fassadenplatte, F: Fenster, L: Laibung)

Die höchsten Temperaturen, abgesehen von der Temperatur in der Brennerflamme, werden an der Messstelle M6 und M9 innerhalb des Feldes E1 erreicht. Sie liegen bei etwas über 1000 °C am Ende der Prüfdauer von 30 Minuten. Hierbei handelt es sich um die Messstelle, die sich direkt unter der Oberfläche der Eternitplatte im Feld E1 oberhalb des Brenners auf der rechten Seite zwischen Sturz 1 und Brüstung 1 befinden. Der weitere Anstieg der Temperaturen der Messstellen M1 – M9 in der 27ten Minute deutet auf die flächige Entzündung der Lattung hinter dem Feld E1 hin.
