Brandschutz bei vorgehängten Fassaden

Diplomarbeit

Brandschutz bei vorgehängten hinterlüfteten Fassaden

wissenschaftliche Arbeit
zur Erlangung des akademischen Grades Dipl.-Ing.
Vorgelegt beim
Fachbereich Bauingenieurwesen
der Fachhochschule Potsdam

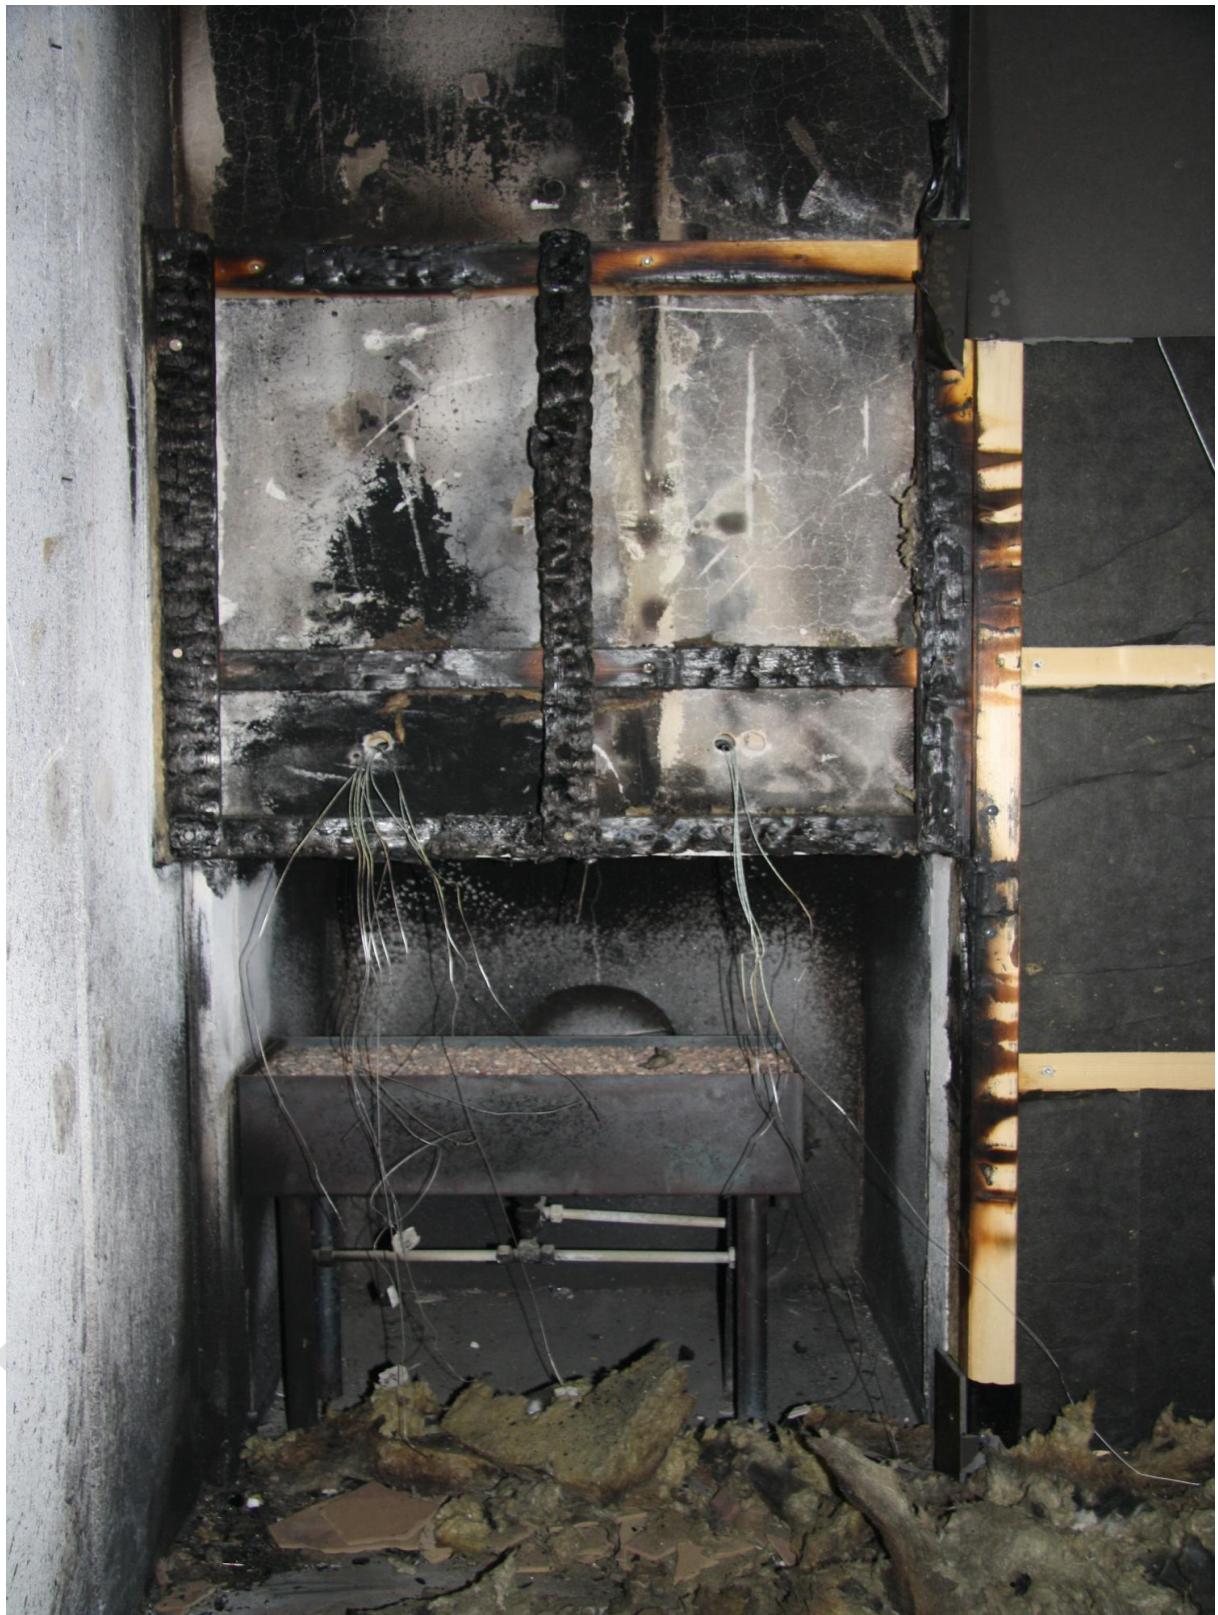
Foto 2 zeigt die Unterkonstruktion der Fassade nach Versuchsende (Darstellung des Feldes E1) oberhalb des Brenners. Foto 3 zeigt die Unterkonstruktion der Fassade nach Versuchsende, (Detaildarstellung des Feldes E1) oberhalb des Brenners im Anschluss zur rechtsliegenden Fassadenunterkonstruktion. Foto 4 zeigt die Unterkonstruktion der Fassade nach Versuchsende, (Darstellung des Feldes E2). Foto 5 zeigt die Unterkonstruktion der Fassade nach Versuchsende, (Detaildarstellung des Feldes E2) Mittelposten der Konterlattung im unteren Bereich des Feldes.

Foto 2 Unterkonstruktion Fassade nach Versuchsende, Darstellung des Feldes E1 oberhalb des Brenners

Nach der Beflammlung wurde die Bekleidung demontiert, um die Schädigung hinter der Bekleidung aus Eternit-Fassadenplatten festzustellen.

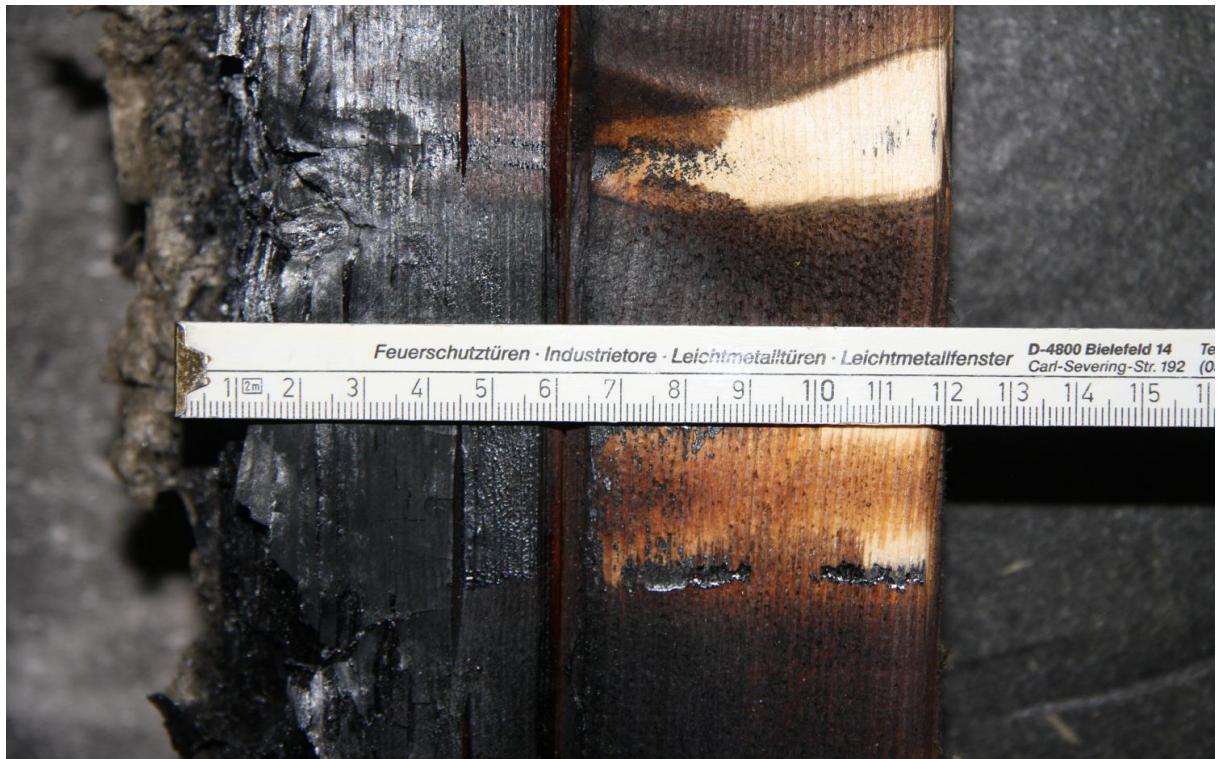
Foto 3 Unterkonstruktion Fassade nach Versuchsende, Detaildarstellung des Feldes E1 oberhalb des Brenners im Anschluss zur rechtsliegenden Fassadenunterkonstruktion

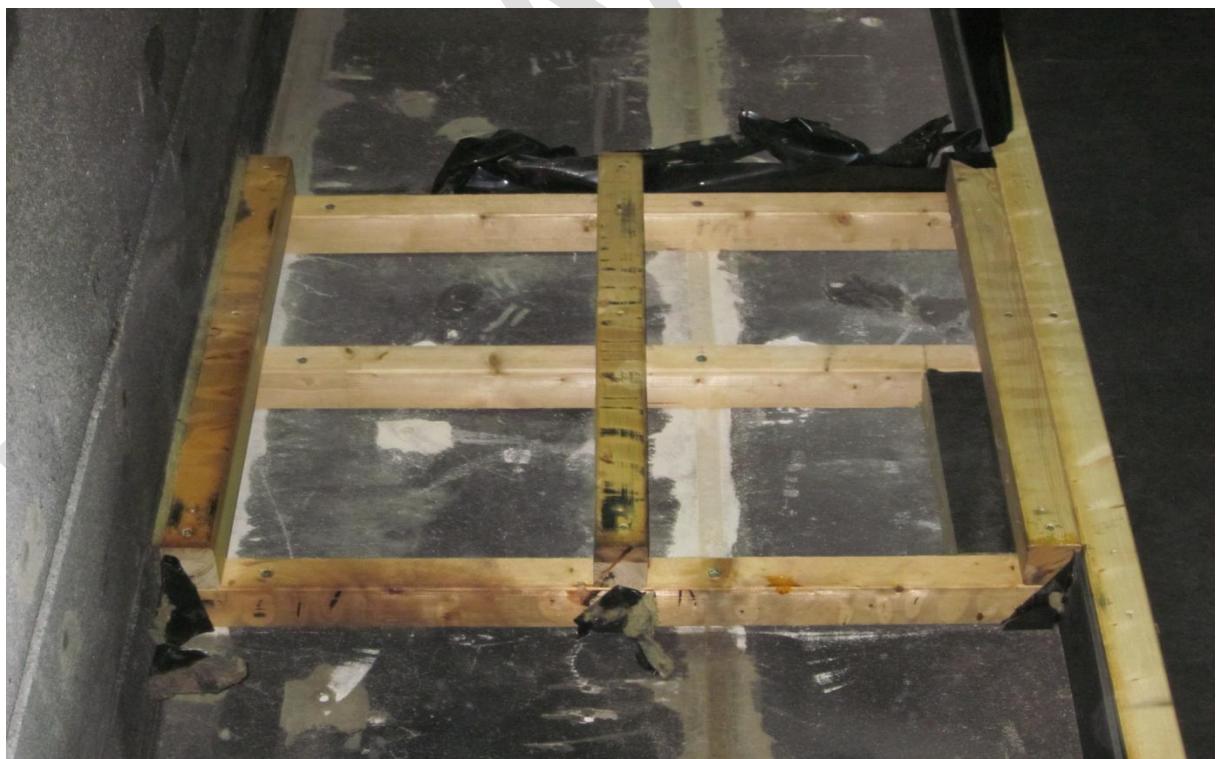
Foto 4 Unterkonstruktion Fassade nach Versuchsende, Darstellung des Feldes E2

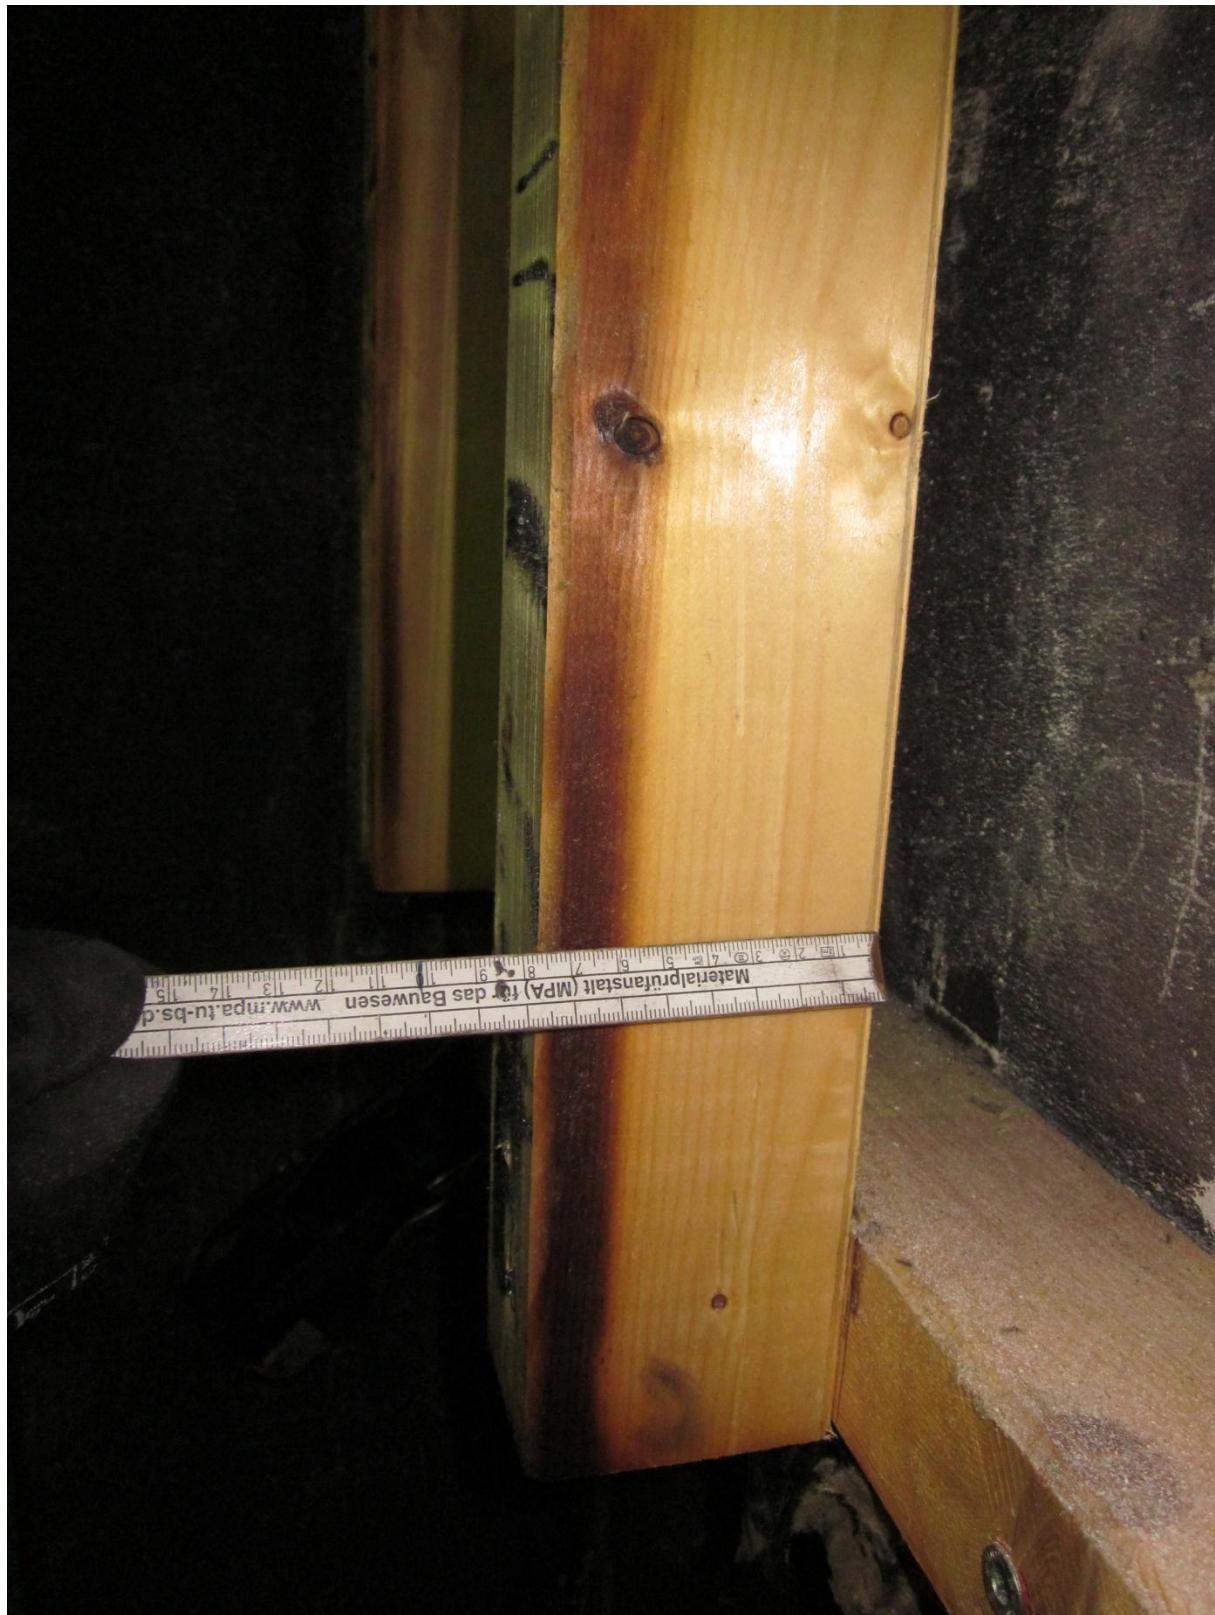
Foto 5 Unterkonstruktion Fassade nach Versuchsende, Detaildarstellung des Feldes E2, Mittelposten der Konterlattung im unteren Bereich des Feldes

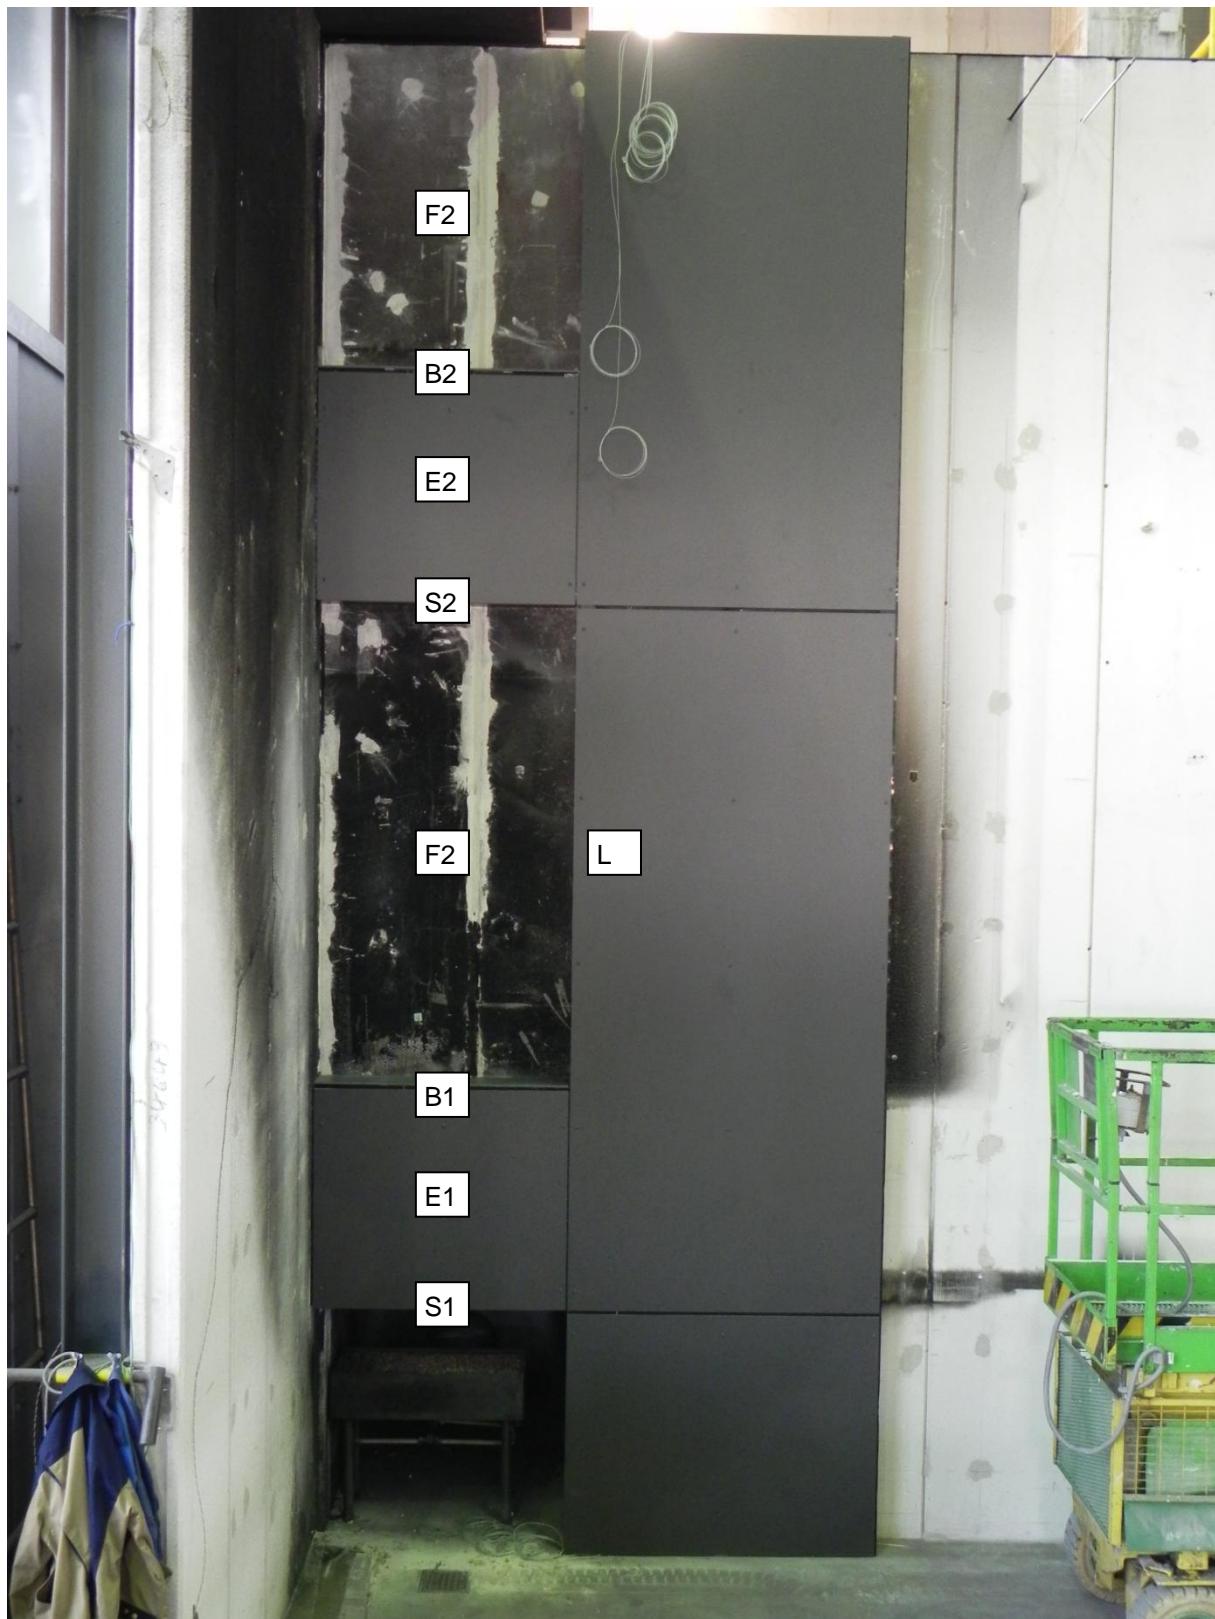
Bezeichnungen (S: Sturz, B: Brüstung, E: Eternit-Fassadenplatte, F: Fenster, L: Laibung)
